埼玉県三芳町倉庫火災を踏まえた
防火対策及び消防活動のあり方に関する
検討会報告書

平成29年6月

埼玉県三芳町倉庫火災を踏まえた防火対策及び消防活動のあり方に関する検討会

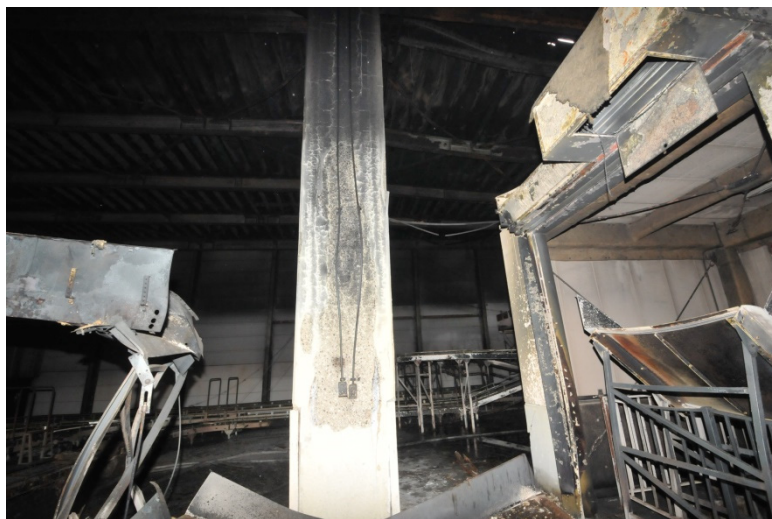
写真1-2-5 端材室上部開口部（2階部分）付近の爆裂している柱

この開口部付近のコンクリート柱は、強い熱を受け爆裂しており（写真1-2-5）、上述の1階端材室と2階の状況、公設消防が到着してから端材室が短時間で鎮圧に至っていることを併せると、出火から短時間のうちに1階端材室にある廃段ボールは急激に燃焼し、端材室上部開口部（2階部分）から強い火炎が2階に回ったものと推測される。

その結果、当該開口部付近の2階鉄筋コンクリート製柱が激しく熱せられて爆裂している。

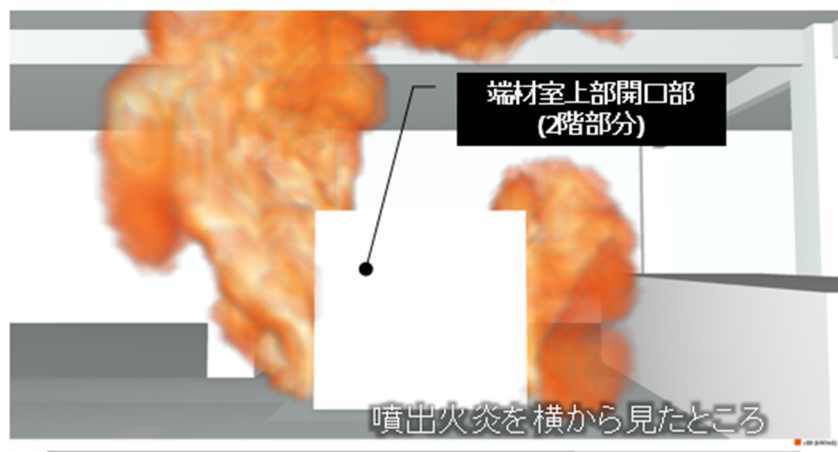
図1-2-3 端材室上部開口部（2階部分）から爆裂した柱がある方向へ噴出する火炎（シミュレーション）

なお、本火災については、建物外壁の開口部が少なく、関係者の目視情報も限られていることから、火災性状に関する補足データを得るため、火元周辺における火災初期のシミュレーションを実施した（詳細は別添資料1参照）。一定の条件設定の下での計算結果であることに留意する必要があるが、端材室上部開口部（2階部分）の天井中央部は出火からおよそ5分程度で1,000℃を超える高温となり、開口部から2階へ火炎が噴出する結果となっている。また、端材室上部開口部（2階部分）から爆裂した柱がある方向へ火炎が噴出する傾向が見られ、写真1-2-5の状況と整合的な内容となっている（図1-2-3）。

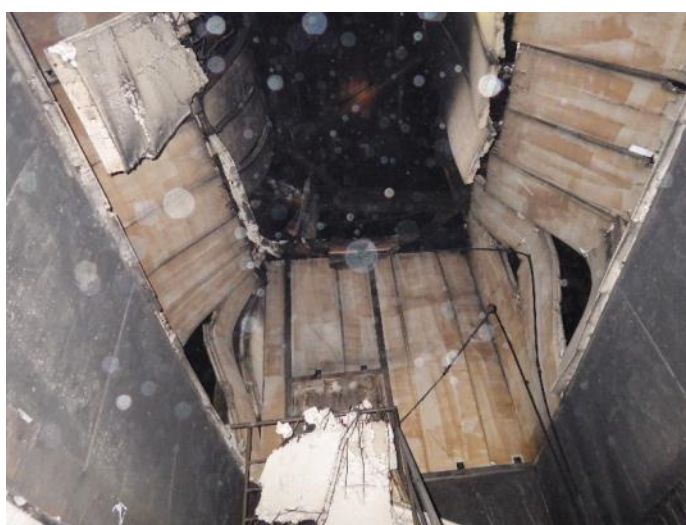
写真 1-2-9 階段室内 ALC パネル損傷状況

なお、19日(日)0時頃、3階南側で大音響とともに大きな火炎が発生している。鎮火後の現場見分では、3階南側階段室の上部ALCパネルが座屈し、階段室から外側に対して「く」の字型に折れており、当該箇所屋根が落ち込んでいることが確認されている。この大音響は、ALCパネルが折れ屋根が落下したときに発生した可能性が考えられる。(写真1-2-9)。また、3階で活動していた消防隊が、「大音響の後に風が吹き抜け、火炎が拡大した」と報告しており、屋根の崩落に伴い燃焼部分に風が吹き込み、急激な燃焼を起こした可能性が考えられる(当時強風が吹いており、消防本部の観測では0時10分現在、北北西の風、平均風速7.9m/s、最大14.4m/s)。この大音響と燃焼のため、16日21時30分の大音響時と同様に、再び活動を一時中止し退避を行っている。

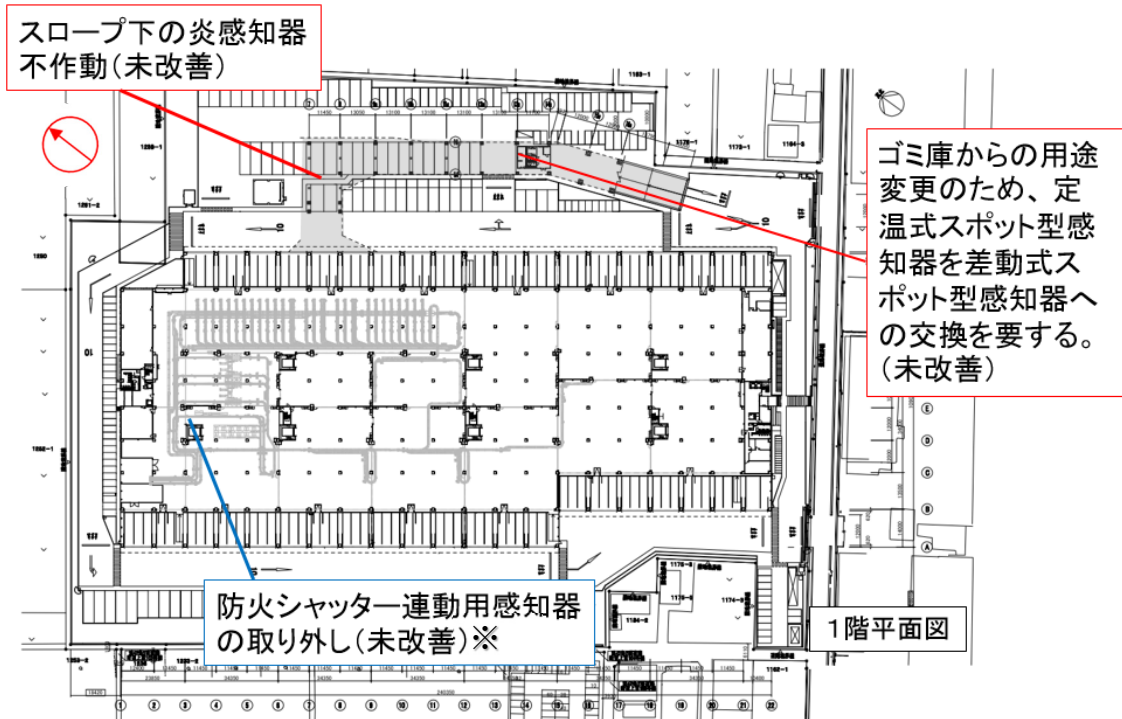
図 1-3-13 1 階の自動火災報知設備の指摘箇所

平成28年11月の点検結果において、全191警戒区域、感知器総数3,143個中、4警戒区域、感知器4個に指摘あり（感知器不作動、取り外し等）。

⇒ 火災発生日において未改善であった（出火時、指摘のあった感知器4個のうち、3個は機能停止。）。

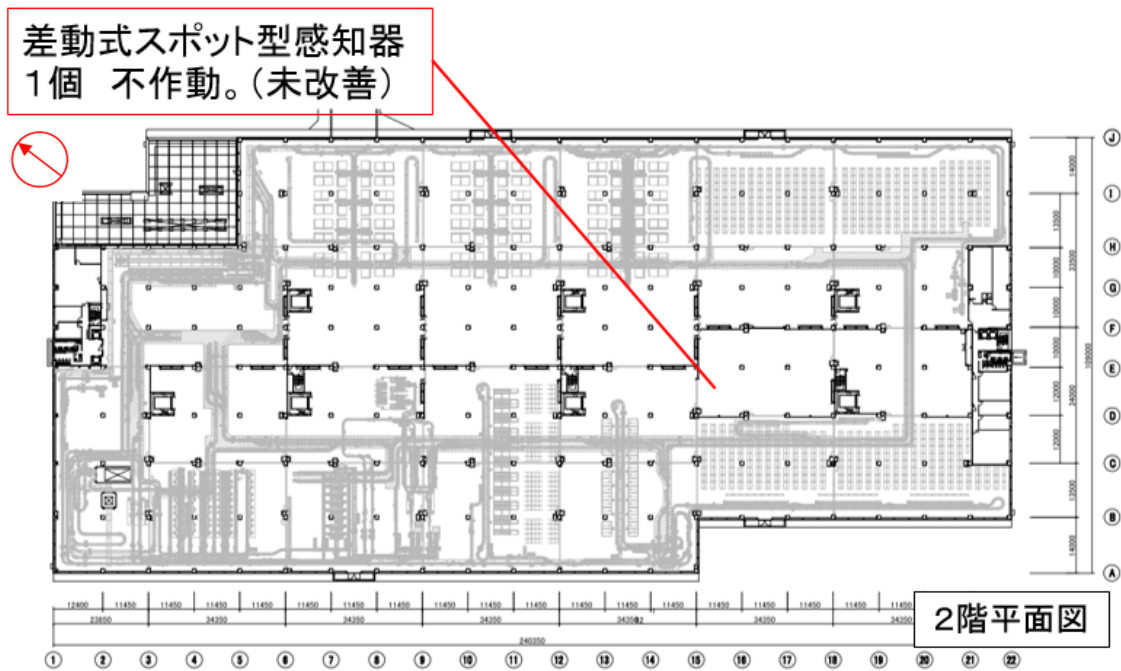
図 1-3-14 2 階の自動火災報知設備の指摘箇所

差動式スポット型感知器1個変形。誤報の原因になるため、取り外し中。(未改善)

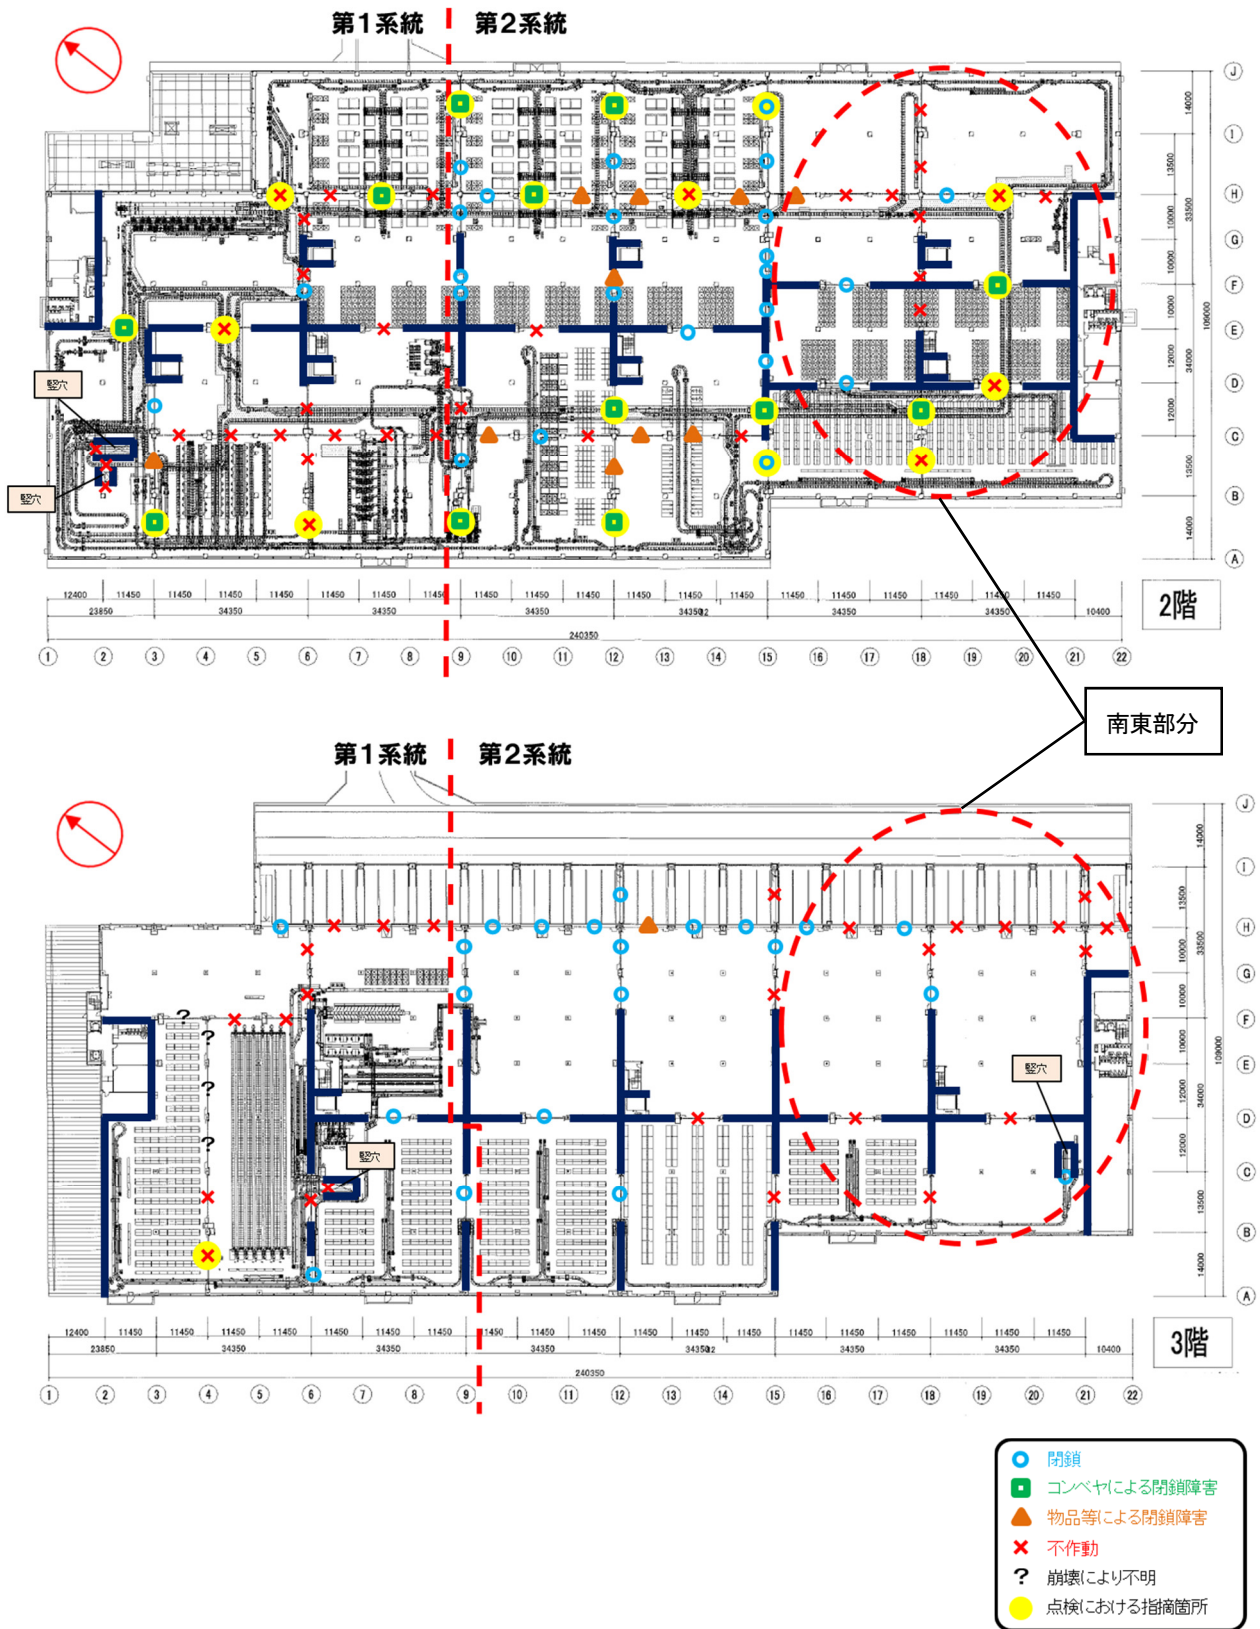
消防用設備等の点検（平成28年11月）に際し、防火シャッターについても点検を実施しており、2階及び3階において、物品存置等による防火シャッター閉鎖障害22箇所（図2-1-1）の指摘がなされている。物品存置等の具体的な内容は、防火シャッターとコンベヤの交差部分に設置されていた荷物の落下防止用アクリル板が20箇所、ネットが2箇所であった。

ただし、指摘箇所において発生した閉鎖障害については、アクリル板及びネットより上部に位置するコンベヤ部分で停止しており、当該指摘内容は直接的な原因ではなかったと考えられる。

※ 「不動作」には、火災によって閉鎖機構などが損傷した結果、部分的にシャッターがずれ落ちたものなどを含む。

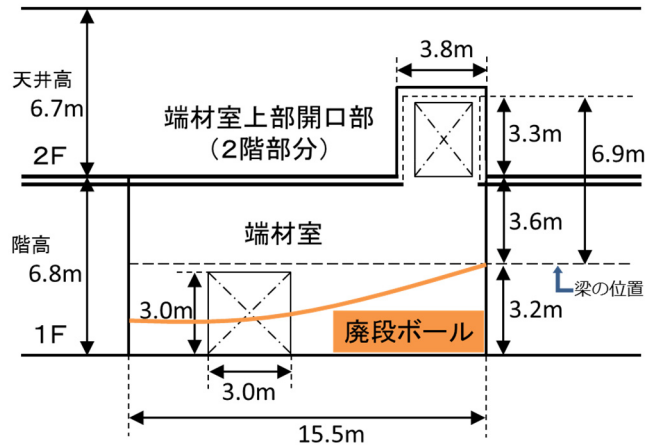
図 2-3-4 端材室における段ボールの積み上げ状況

端材室の火災は、フォークリフト出入口（廃段ボール排出口）から給気された空気によって、端材室内の折り畳まれていない多数の段ボールが激しく燃え上がり、端材室上部開口部（2階部分）から高温熱気を伴う火炎が噴出したと考えられる。

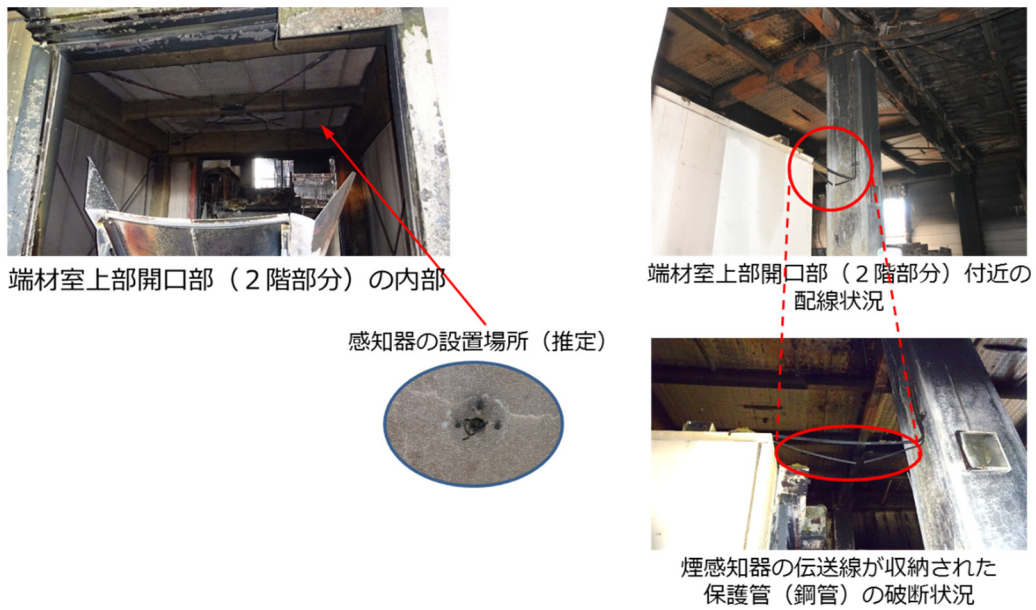
写真 2-3-2 端材室上部開口部

端材室上部の天井面に設置された感知器は脱落し、煙感知器の伝送線が収納された保護管（鋼管）が破断している状況が確認されている。

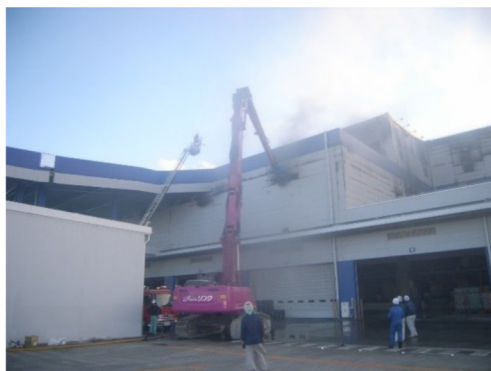
写真 3-1-8 開口部破壊状況
(17日 17時 13分頃)

(ア) 16日には、有効注水を目的とし開口部を設定するため消防用資機材(エンジンカッター)を活用し、開口部を設定した。梯上からの破壊活動であったため不安定な位置での作業となり、また外壁の材質・外壁内にある鉄筋等が障害となり切断作業が困難で時間を要した。

(イ) 17日には、開口部が少ないという倉庫の特性もあり、民間建設会社に外壁の破壊が可能な大型重機を要請した。民間大型重機の活用には、重機の先端が直接火炎と接する場合には対応不能で、さらに破壊時に建物構造等に接触した場合には倒壊の危険があるため、破壊箇所については消防・重機業者・建物設計会社等との間で慎重な協議が必要であった。

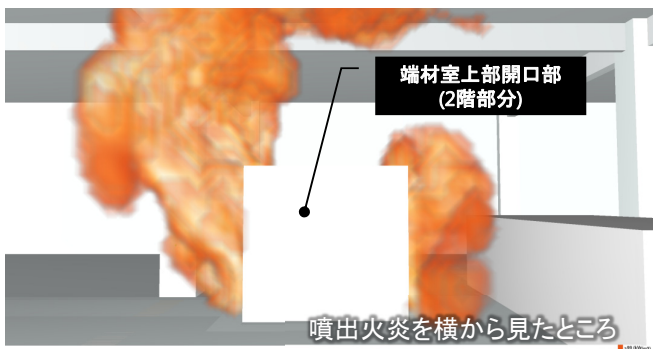
端材室上部開口部(2階部分)の爆裂した柱がある方の開口部(西面開口部)から火炎が噴出する。

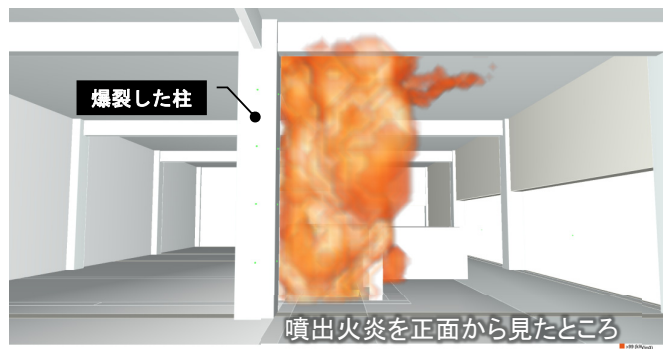
火炎は柱から若干離れる方向に傾いて西面開口部から噴出する。

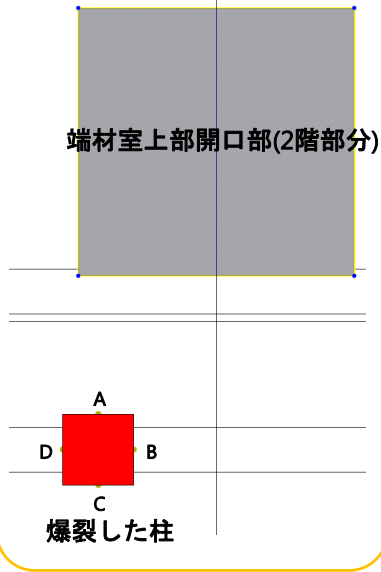
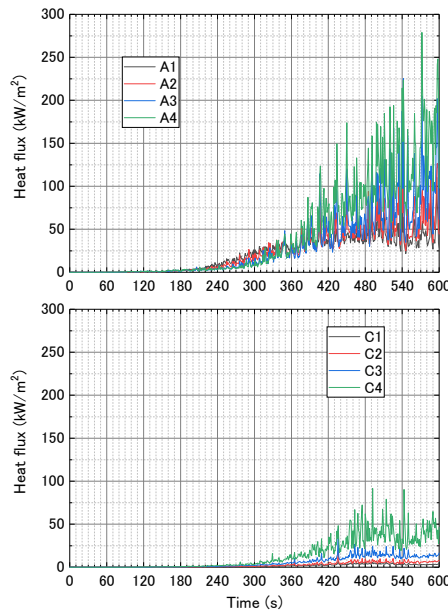
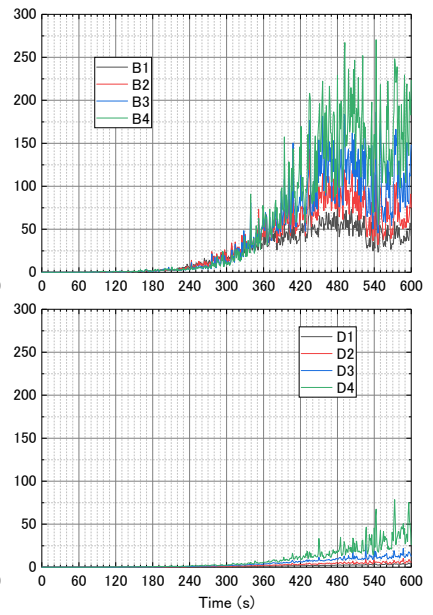
爆裂した柱が受熱した各柱面の熱流束の経時変化

火災現場においてコンクリートが爆裂していたのは、柱A面及び柱B面である。上図においてもその面が高熱にさらされていたことがわかる。
