三芳町総合体育館 事故調査報告書

2019年12月

三芳町総合体育館事故調査委員会

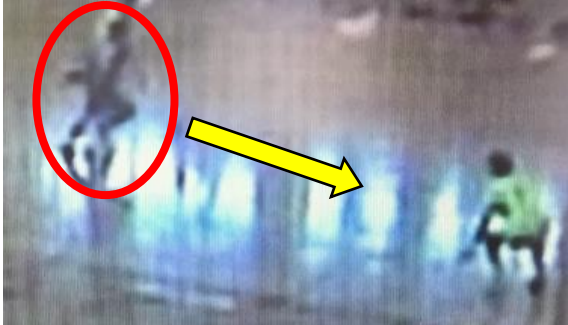
赤い丸で囲っているのが負傷者
矢印の方向に向けて走り出し
スライディングをする。

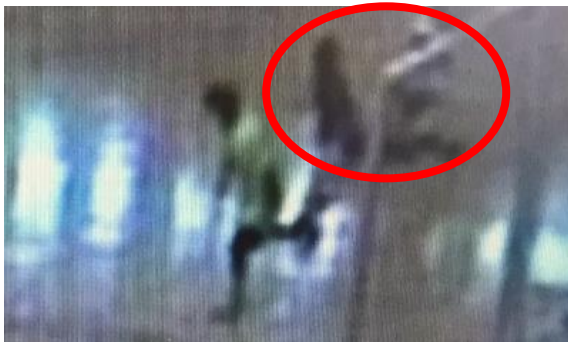
スライディングをして負傷した直後
木片が体内に刺さり、立ち上がれない。

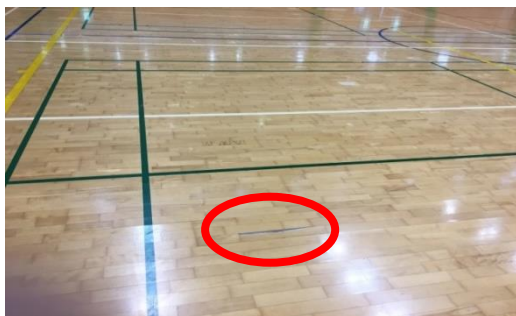
事故発生現場

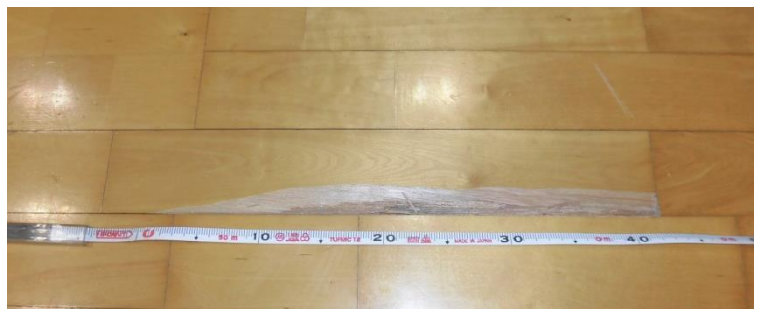
同アリーナで開催されていたフットサル大会の試合のウォーミングアップ中、スライディングを行った際に木製床が剥離し、木片が負傷者の左臀部から背中にかけて突き刺さった。木片が削られた部分の大きさは長さ約420mm×先端幅2mm×末端幅30mmで300mm程度刺さっていた。

フローリングの剥離箇所 (約 420mm)

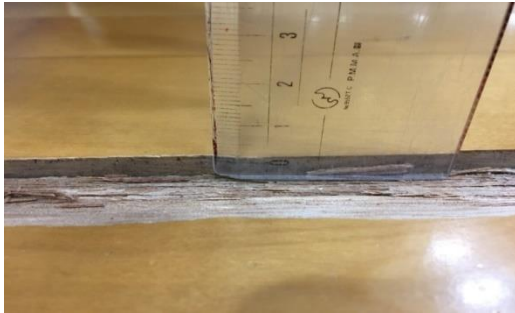
事故発生現場（深さ約 6mm）

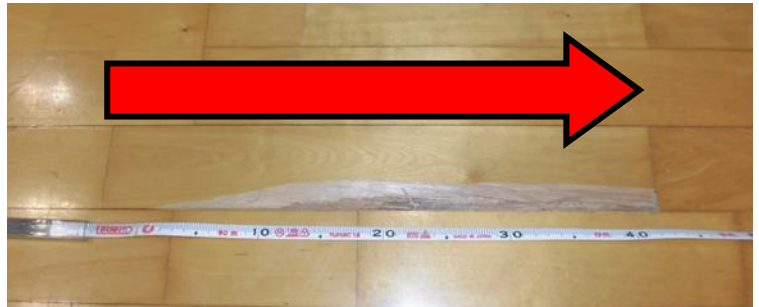
矢印の方向に滑り込んだ。

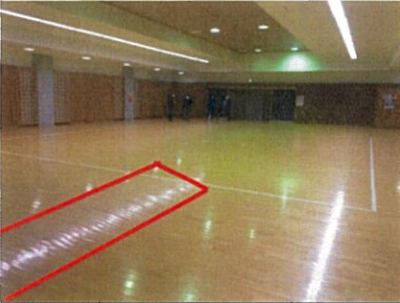
3. 4F武道場について
	<p>武道場を点検したところ、メインアリーナ同様、木製床のささくれ、反り・あばれ等の現象を起こしていました。また武道場においては湿度が高く、木製床が反りやすい環境となっております。</p> <p>写真③の照明から反射される光が波を打っていることから木製床が強く反っていることがわかります。</p>

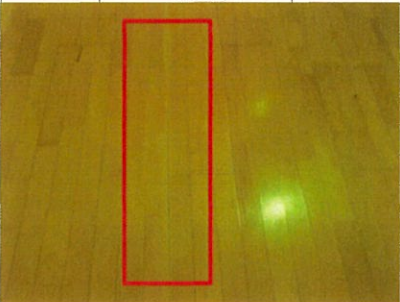
<p>写真④でわかるように武道場内で多く、木製床の反りを解消する補修の跡がありました。補強材が設置されない木製床を、約1000kgを超える移動式バスケットゴールが移動したことで反っている木製床を傷めた理由と考えます。</p> <p>補修をしてもまだ木製床の段差、反りが歩くとわかるような状況でした。武道場においては剣道などの素足でおこなうスポーツで使用されており、大変危険な状況です。1Fメインアリーナ同様、早急な対応が必要だと考えます。</p>

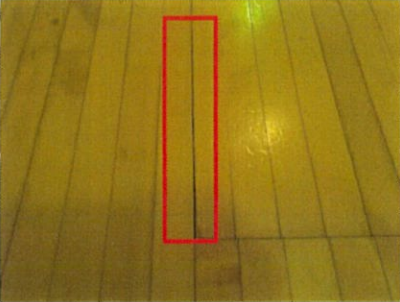
<p>4. 多目的室について</p> <p>3F多目的室を点検したところ、メインアリーナ、武道場に比べ、木製床の反り、あばれは比較的少なかったと思いますが、木製床の隙間、割れ、ささくれは数ヶ所ありました。写真⑤</p> <p>日々、木製床は気温や、湿度によって伸縮するので、日常的な点検も必要です。</p>

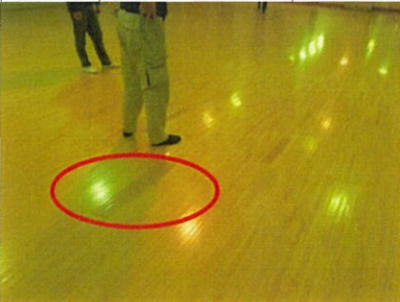
<p>木製床の隙間、割れ、ささくれの場所にはテープを張り養生をしました。ただし養生は一時的なものであって、再度、事故を起こさない為にも、早急な対応が必要と考えます。写真⑥</p> <p>5. まとめ</p> <p>今回、メインアリーナ、武道場、多目的室を点検させて頂きましたが、ささくれ、反り、あばれ、割れ等の危険な部分を数多く発見しました。</p> <p>体育館の機能の中で、床の持つ役割は最も重要なものです。安全上、競技上支障がある為、早急な全面改修が望まれます。</p>
