埼玉県三芳町倉庫火災を踏まえた
防火対策及び消防活動のあり方に関する
検討会報告書

平成29年6月

埼玉県三芳町倉庫火災を踏まえた防火対策及び消防活動のあり方に関する検討会

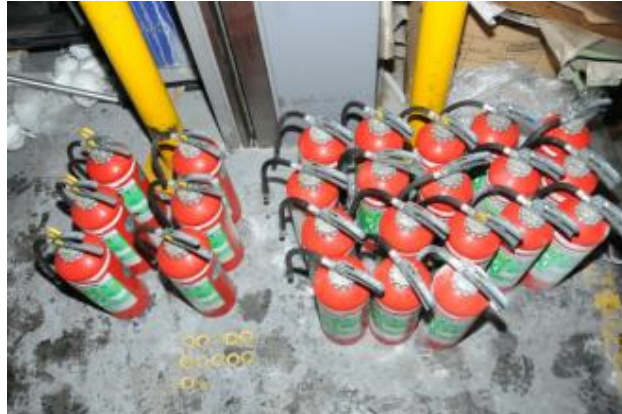
写真 1-2-2 消火器の使用状況

火炎は消火器1本では消火できず、Aは2本目の消火器を取りに端材室を離れ、周辺にいた従業員に対し火災発生を知らせ端材室に戻った。付近で作業を行っていた従業員（B）は、自動火災報知設備の鳴動を聞き、端材室からの煙を視認して駆け付けた。AとB、ほか従業員2名が消火器による消火を試みたが火勢が強く消火には至らなかった（写真1-2-2）。

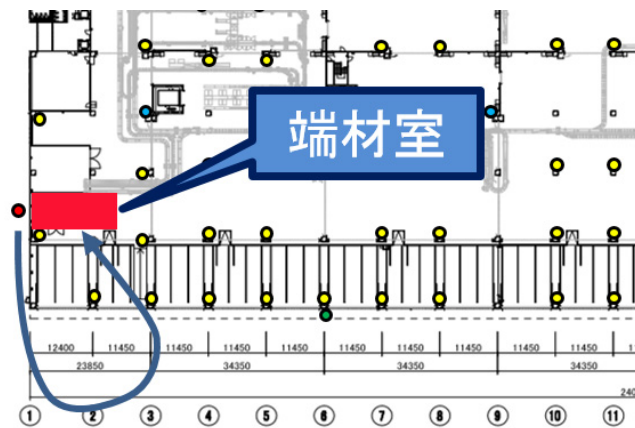
図 1-2-2 屋外消火栓からのホース延伸状況

自動火災報知設備の鳴動に伴い、南側事務所にいた従業員が現場付近に急行し、消火器により消火を試みたが、火勢が強いため、屋外消火栓設備を用いるよう他の従業員に指示した。指示を受けた従業員2名は、それぞれ最寄りの屋外消火栓（2基）からホースを延伸し、端材室内にノズルを向け、屋外消火栓のバルブを開放したが、ポンプ起動ボタンの押下を実施しなかったため、規定の水圧、水量が得られなかった（図1-2-2、写真1-2-3、写真1-2-4）。初期消火に伴い、従業員2名が煙を吸って体調不良を訴えている。

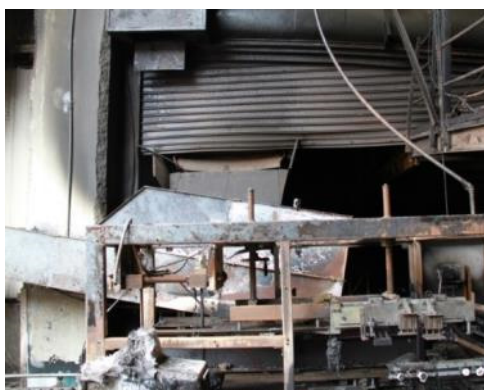
写真1-2-6 端材室2階部分東側の防火シャッター

火元の1階端材室から2階に回った火炎は、端材室上部開口部（2階部分）付近の可燃物を燃焼させ、2階水平方向へ延焼していったものと考えられる。本来、本建物においては、火災拡大の状況に応じ防火シャッターが閉鎖して防火区画が形成される設計となっており、端材室上部開口部（2階部分）の周囲も防火シャッターが設けられていたが、例えば東側の防火シャッターはコンベヤに接触して閉鎖障害が見られる状況であった（写真1-2-6）。同様に、防火シャッターの不作動やコンベヤ等による閉鎖障害が2階・3階において多数確認されており（詳細は第2参照）、火災初期の延焼経路となったものと推測される。

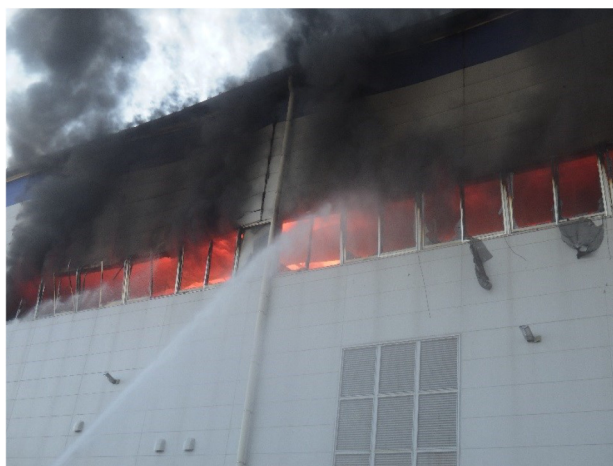
写真1-2-7 2階北側面の燃焼状態（2月16日10時頃）

10時頃には、2階の北側窓から広く火炎が確認できるまで延焼が進んでおり（写真1-2-7）、2階において急激に火煙が拡大していった様子うかがえる。なお、端材室上部開口部（2階部分）を起点とした延焼は、種々の方向に進行していったものと考えられるが、現時点において得られる情報は限られており、具体的な延焼経路を特定することは難しい状況である。

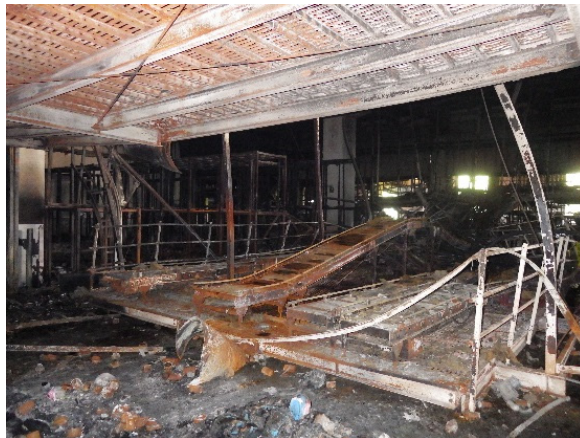
写真1-2-8 吊り下げベルトコンベヤ落下状態

なお、21時30分ごろ、爆発音とともに、3階スロープ接続部分において隆起が発生したことが消防隊により確認されている。関係者の証言から、この大音響は2階で発生したと考えられる。当時3階スロープ部分で活動していた消防隊は床面が（2階からの伝熱により）加熱されていることを覚知しており、このことから3階スロープ接続部分付近まで2階の延焼は進んでいたと推測される。他方、鎮火後の現場見分において大規模な爆発の痕跡は観察されておらず、付近において2階の吊り下げコンベヤが落下している（写真1-2-8）ことから、この大音響は、重量物である当該コンベヤの落下に伴う衝撃音であったことが可能性の一つとして考えられる。

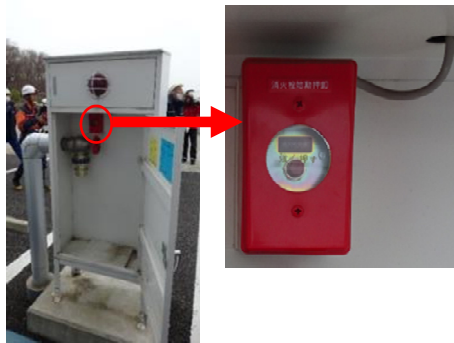
写真 1-3-1 屋外消火栓設備（⑥）の起動ボタンの状況

屋外消火栓設備のホースを延長し、バルブは開放したが、ポンプが起動していないため、初期消火に十分な放水量（350ℓ/分以上）が得られていないと推定される。（端材室に到着した公設消防隊は、50mm ホースを消防車から延長し、およそ3分で当該端材室部分の火勢を鎮圧。）

ポンプの起動ボタンが押された痕跡は認められない。
（屋外消火栓設備⑧も同様）

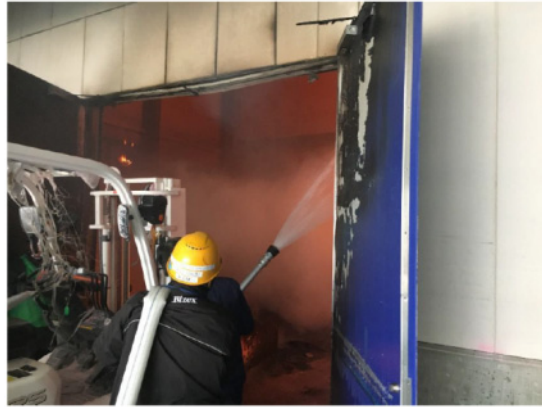
写真 1-3-2 端材室の状況（9時20分）

補助用高架水槽からの落差で水が出ている（図 1-3-2 参照）が、ノズルからの放水量やホースの曲がり具合から、十分な放水量が得られていないと推定される。

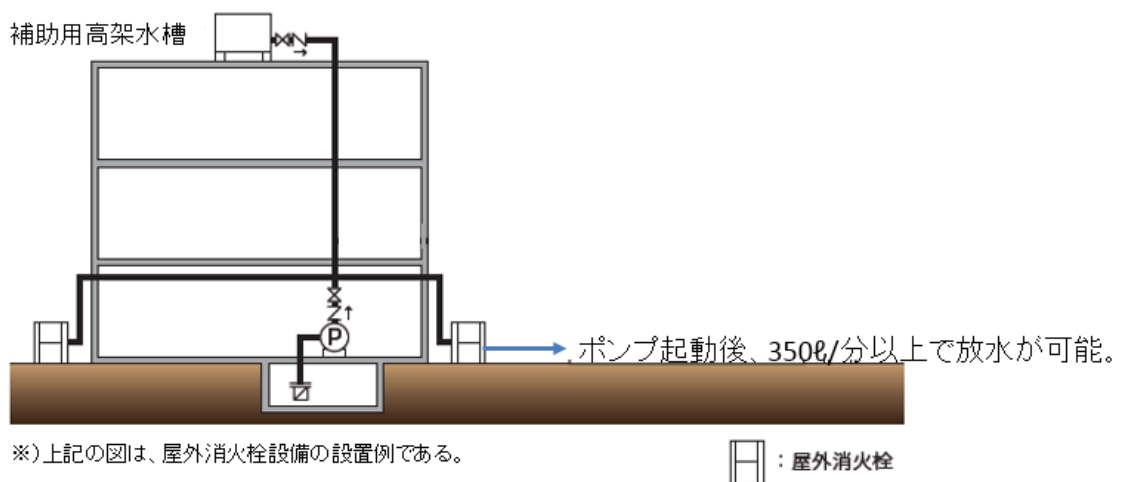
図 1-3-2 屋外消火栓設備の設置の例

- ・ 屋外消火栓設備は、350ℓ/分以上の放水量が得られるよう設置。
- ・ 今回の火災では、ポンプが起動していないため、屋外消火栓設備のバルブを開けた際に、屋上に設置されていた補助用高架水槽（500ℓ）からの落差（水圧）で、当該水槽及び配管内の水がノズルから一定程度出たものと推定。
- ・ 今回の出火建物における屋外消火栓設備の水源（有効水量）は、34,000ℓ。

⇒ 屋外消火栓設備を使用した際、ポンプの起動操作が行われず、初期消火に十分な放水量が得られなかったと考えられる（推定）。

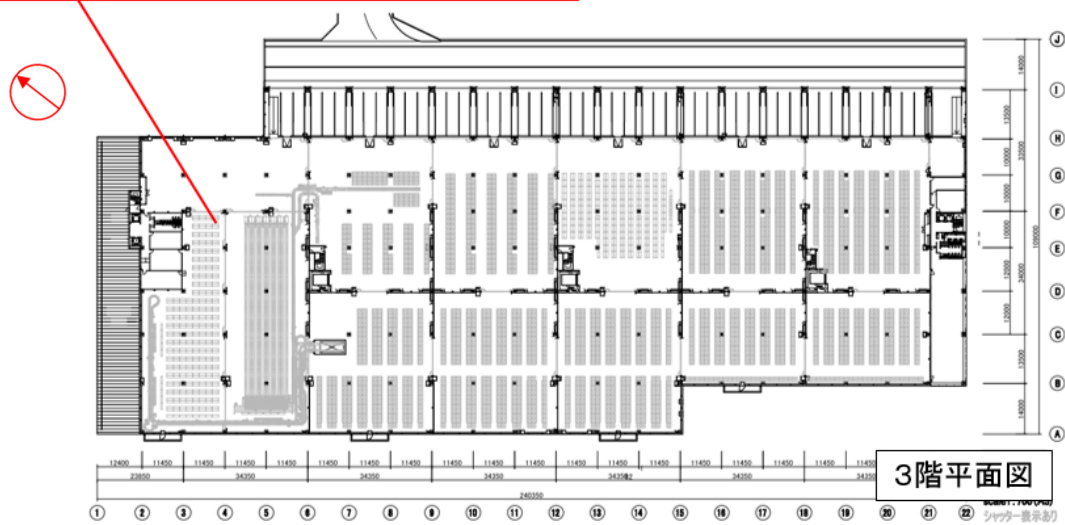
図 1-3-15 3階の自動火災報知設備の指摘箇所

⇒ 火災発生日において未改善であった（出火時、指摘のあった感知器4個のうち、3個は機能停止。）。

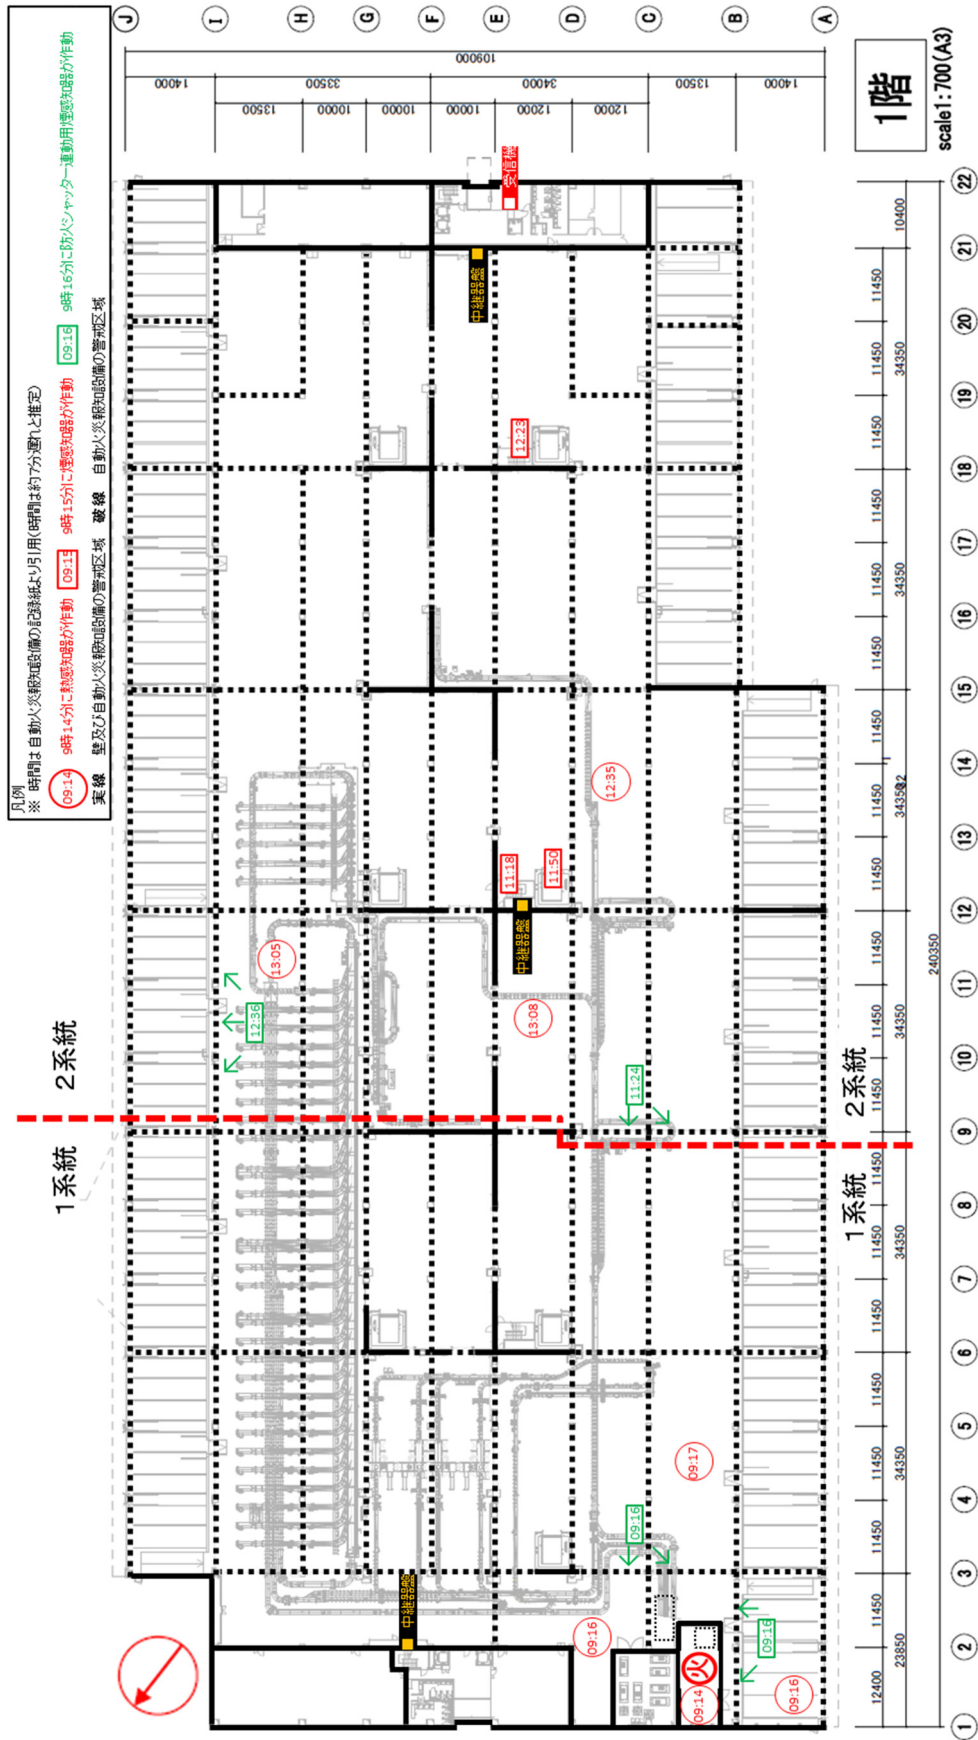
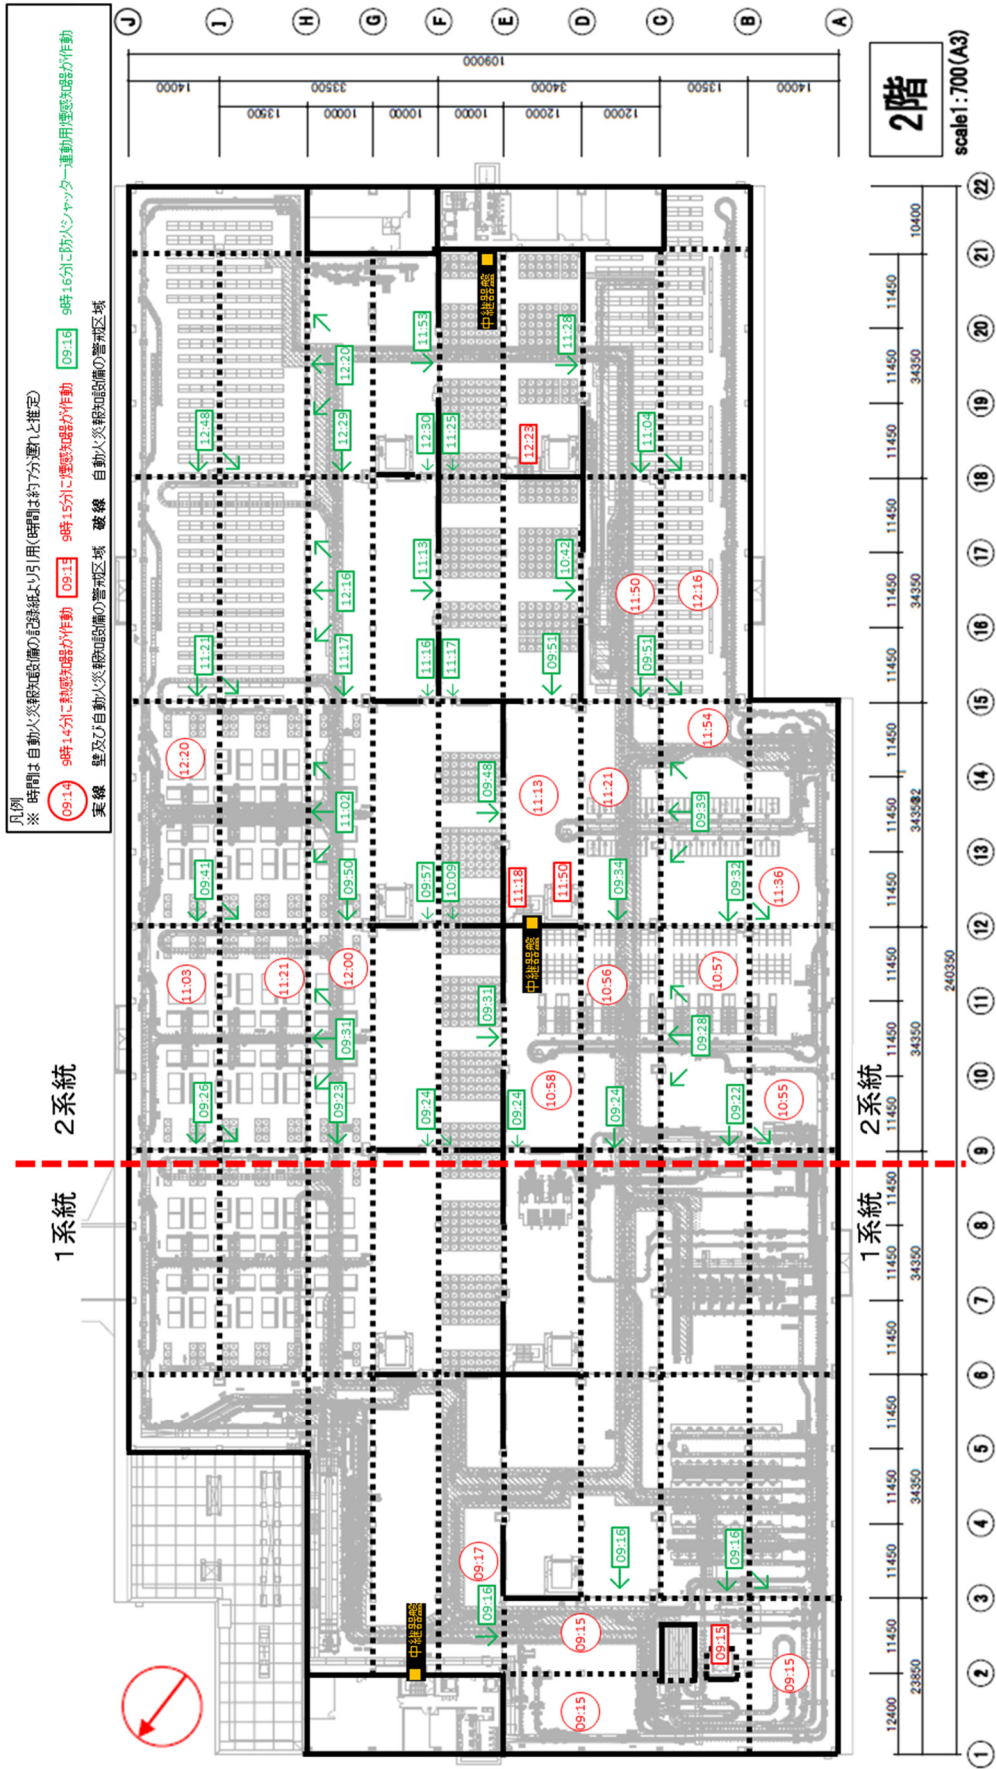
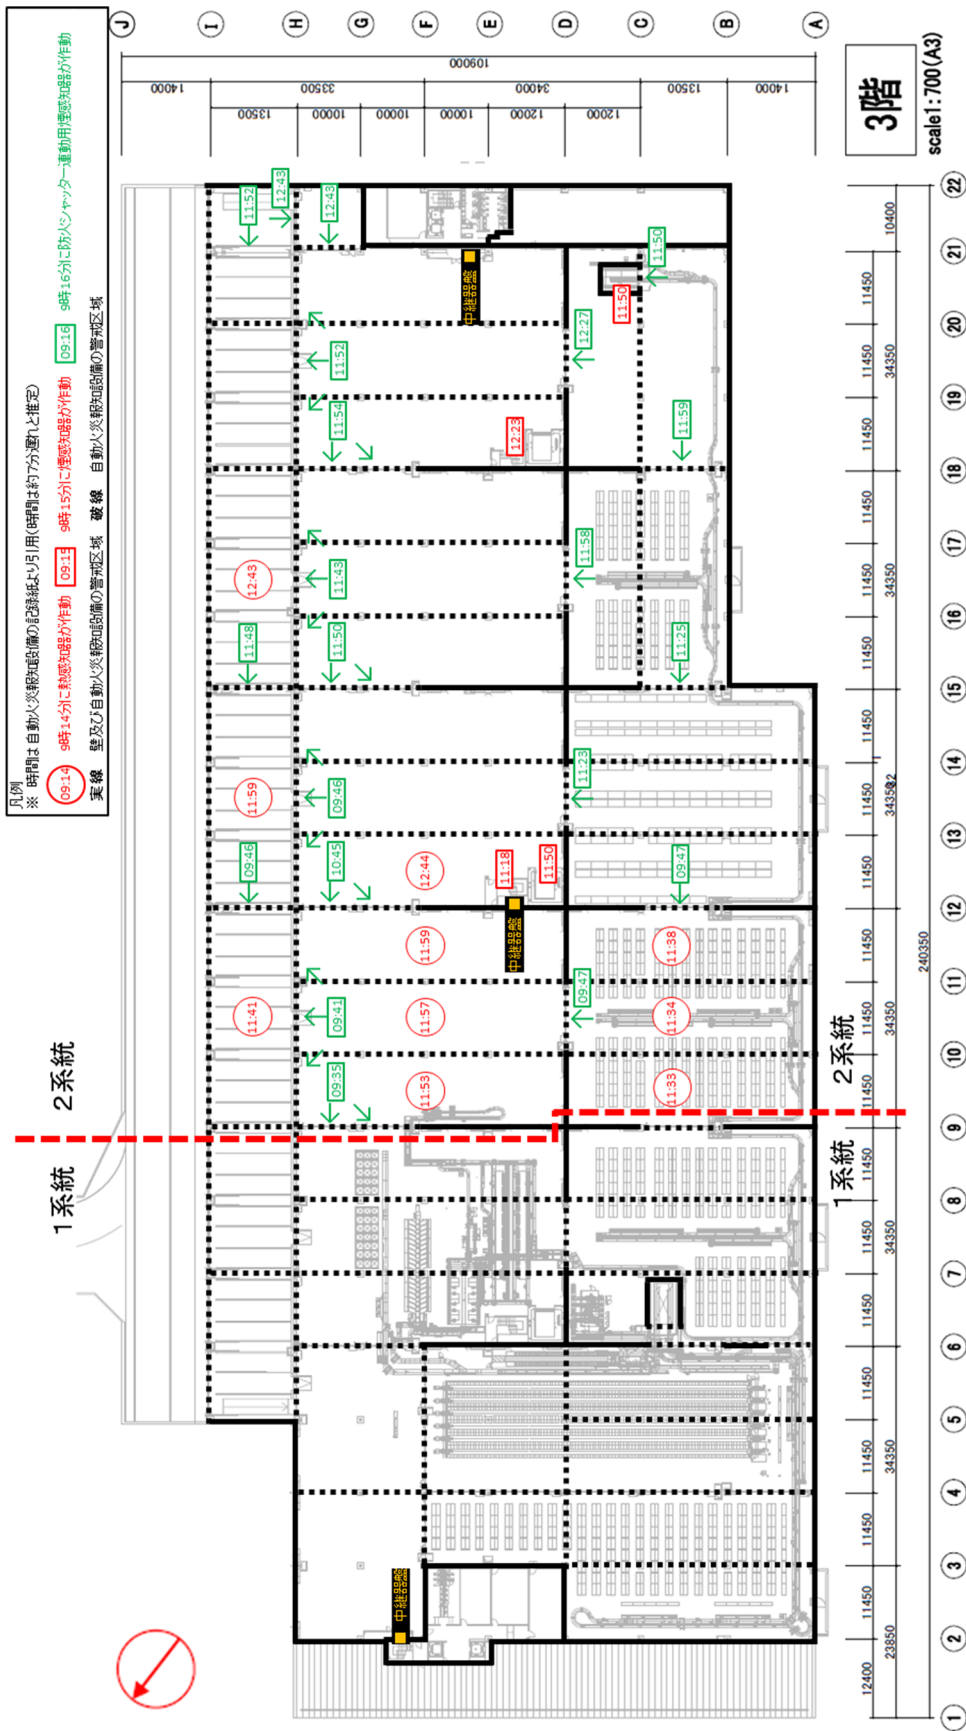
本建物に設置された自動火災報知設備の受信機により印字された記録紙から、各警戒区域の熱感知器が発報した時刻、防火シャッター作動用の煙感知器が発報した時刻、防火シャッターが起動した時刻などを確認することができた。警備会社へ火災が通報された記録によると、受信機に記録された時刻は実際の時刻から約7分遅れていたものと推定される。各階における作動状況は、図2-2-1～図2-2-3のとおりである。なお、図2-2-1～図2-2-3において、時刻を記載した記号の位置は、感知器の設置位置を示しているものではない。各防火区画を形成するための防火シャッターにはその両側に複数の防火シャッター作動用の煙感知器が設置されており、そのうちいずれかが感知することで当該防火シャッターが作動するようになっている。1つの時刻から複数の防火シャッターを緑矢印で指し示しているものは、当該複数の防火シャッターが同時に作動する仕組みになっていることを示している。また、調査中の内容が含まれており、今後の調査により変更することがある。

本建物にはアナログ式感知器が4個設置（いずれも堅穴部分に設置）されており、2階平面図上②通りの端材室上部（2階部分）に設置されたアナログ式感知器が、第1系統の機能停止に影響したものと考えられる。

また、受信機内において、防火シャッターを作動させる配線に設けられたヒューズの熔断が確認された時刻は11時23分である。

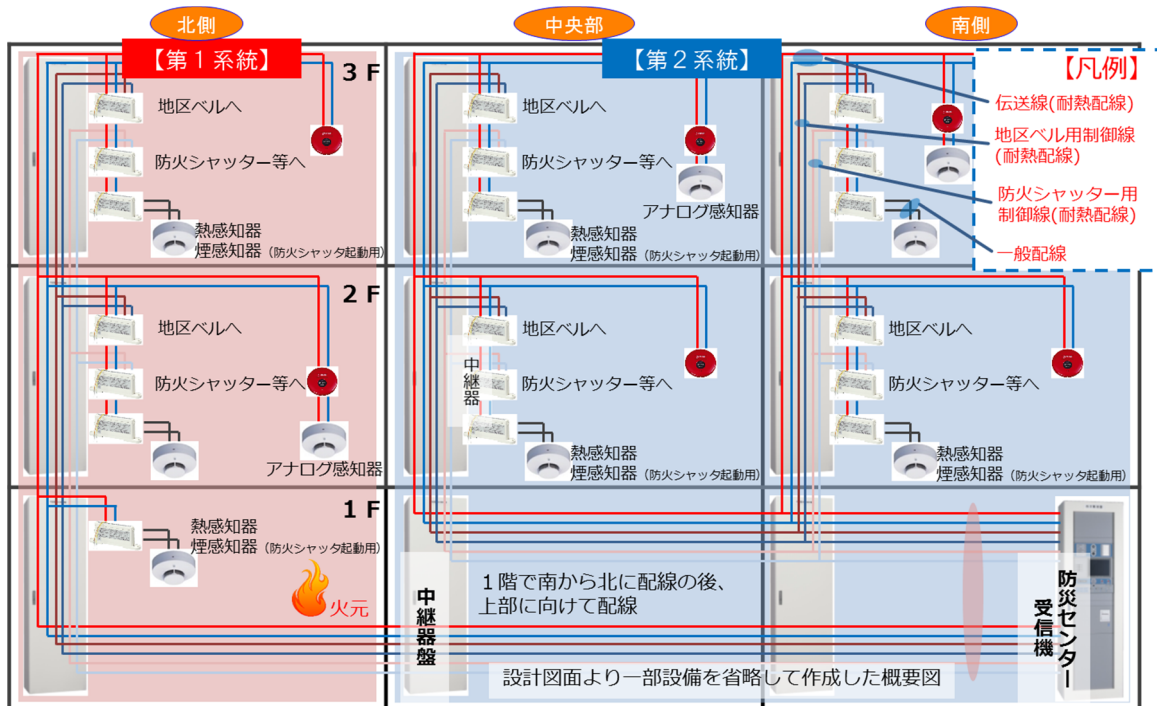
図 2-3-1 受信機の配線について

本件火災のあった建物の自動火災報知設備の感知器、中継器、受信機等の配線概要は図 2-3-1 のとおりである。システムは、火災が発生した北側の「第1系統」と中央部・南側の「第2系統」に分かれており、各階で系統は共通している（階ごとに系統は分かれていない）。

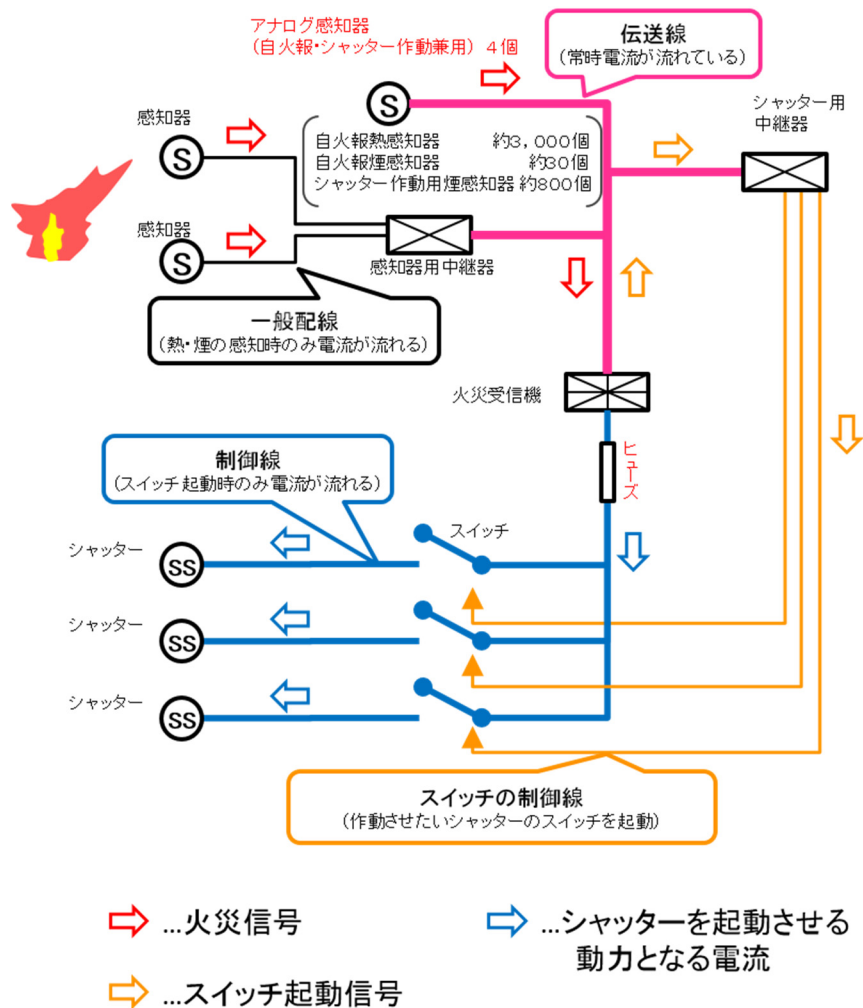
図 2-3-2 配線の概要 (単線図)

作動時のイメージは図 2-3-2 のとおりである。自動火災報知設備の熱感知器が約 3,000 個、自動火災報知設備の煙感知器が約 30 個、防火シャッター作動用の煙感知器が約 800 個あるが、これらの感知器は、熱又は煙の感知時のみ電流が流れるもので、例えばショートした場合でも同様に電流が中継器に流れる。そのため、配線は耐熱措置が講じられていない一般配線で接続されている。一方、一部コンベヤ等の床貫通部の防火区画には、アナログ式感知器（随時、煙が何%かという情報が送られるもの）が 4 個設けられている。これらは、常時電流を送るため、火災受信機、感知器用中継器、防火シャッター用中継器が一体の伝送線で接続されており、このため、一部分でショートなどの異常が発生すると一体に接続された全ての感知器の情報が伝達できなくなる構造になっている。

情報の伝達については、例えばアナログ式感知器の情報が、本来は火災受信機に情報が送られ、火災受信機が防火シャッター用中継器に指示（図 2-3-2 中、橙色の矢印）を出して、その防火シャッター用中継器が各シャッターに情報を送る仕組みになっている。

また、電気工事における配線ミスなどによるショートを想定し、その際に受信機を破損することがないようにするため、シャッターを起動させる動力となる電流を送るための制御線等の受信機側にヒューズが設けられている。

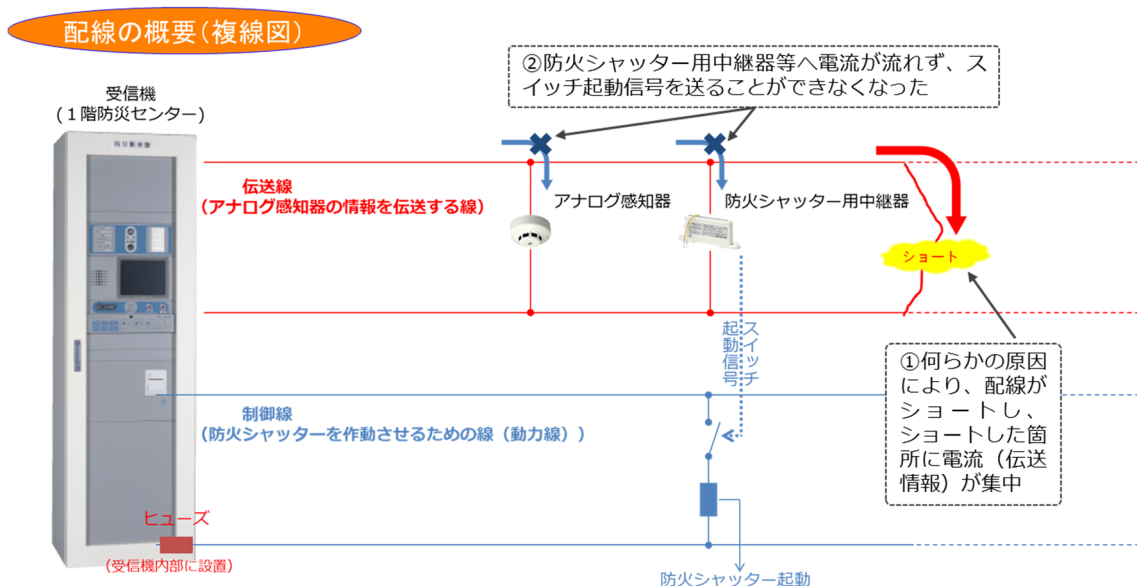
図 2-3-3 配線の概要 (複線図)

第1系統	記録された時刻	実際の時刻(推定)※
端材室での火災感知(熱感知器)	9:14	9:07
端材室上部の煙濃度が5%まで上昇	9:15	9:08
端材室上部の煙濃度が10%まで上昇	9:15	9:08
第1系統で最初のシャッター起動	9:16	9:09
伝送線の異常検知	9:17	9:10
伝送線の機能が完全に消失	9:21	9:14

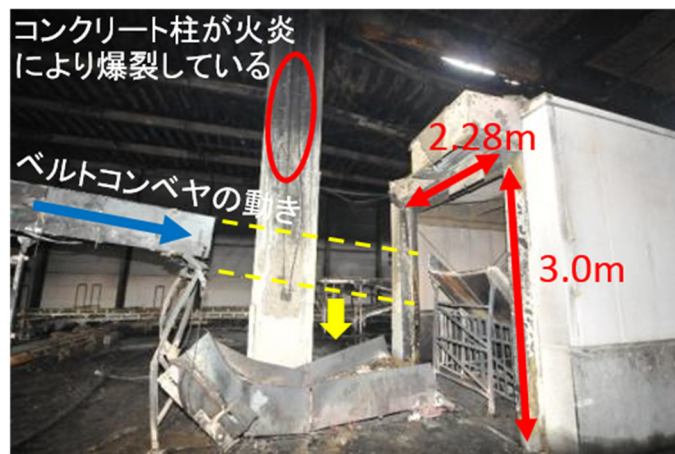
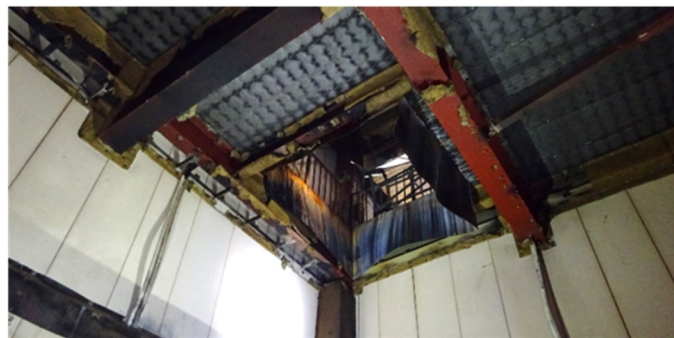
写真 2-3-1 端材室上部開口部

端材室の構造としては、倉庫内の各エリアからベルトコンベヤによって運搬された廃段ボールが、端材室上部開口部（2階部分）から端材室内に落下し、端材室内に積み上がる状況になっている。

その結果、当該開口部付近の2階鉄筋コンクリート製柱が激しく熱せられて爆裂している。

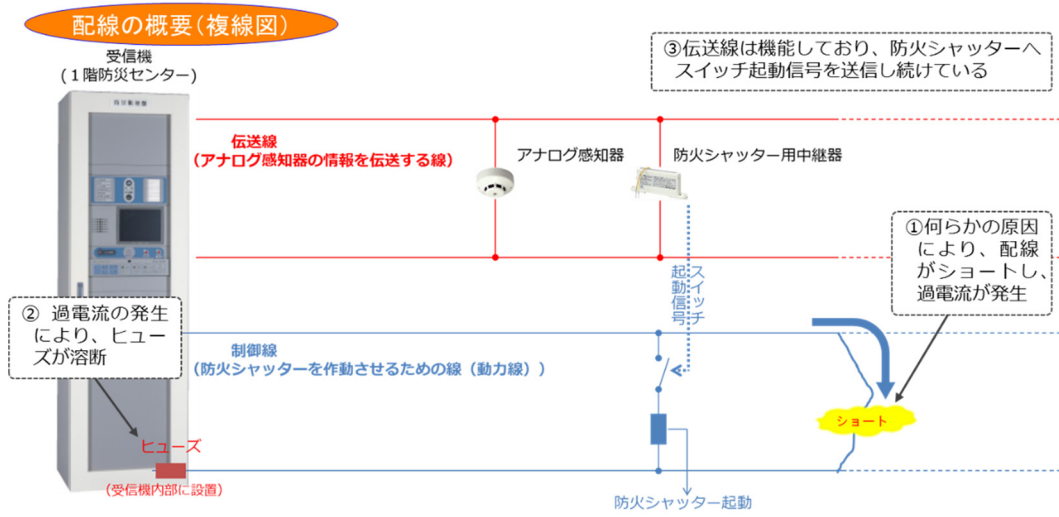
図 2-3-5 配線の概要 (複線図)

第2系統	記録された時刻	実際の時刻（推定）
第2系統で最初の感知（シャッター用）	9:22	9:15
第2系統で最初のシャッター起動	9:23	9:16
受信盤とシャッターの間の制御線異常	11:00	10:53
異常のあった制御線におけるヒューズ溶断	11:23	11:16

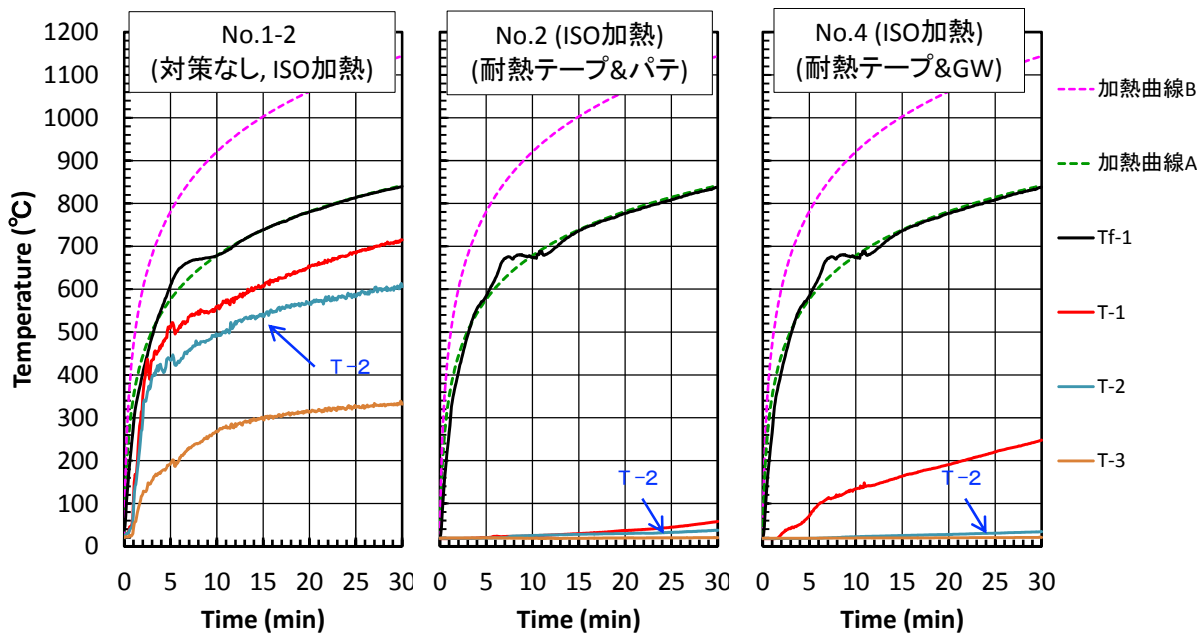
図 2-4-5 加熱温度と各部温度

- A：耐火テープの内部で、プラス線とマイナス線の被覆材が溶解し、導線同士が接触し、ショートが発生した。耐熱電線について、耐熱被覆で保護されている各導線を束ねることなく、それぞれを耐火テープで補強することで、導線同士の接触によるショートを防止できることが確かめられた。
- B：電線の配線によって生じる天井の貫通孔は、加熱側からの天井裏への熱侵入箇所となるため、何も処置をしない場合、ボックス内部の温度は 30 分で 600℃程度まで上昇する。貫通孔をパテあるいはグラスウールで塞ぐことで、ボックス内部の温度を常温で保持できることが確かめられた。（図 2-4-5）。
- C：耐火電線を利用することにより、電線の補強や貫通部処理を施さなくても、有効にショートを防止できることが確かめられた。

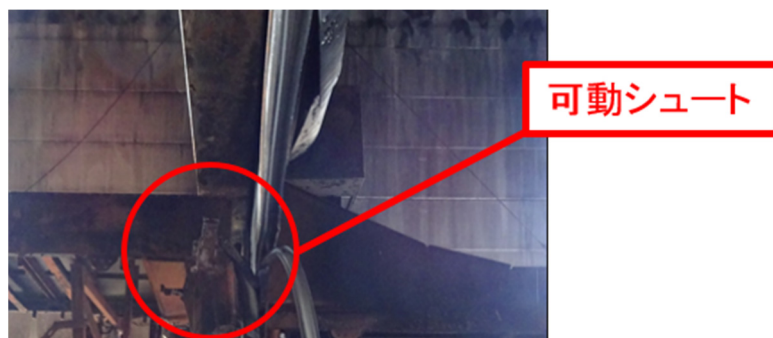
写真 2-5-1 可動シュート

現地調査では、コンベヤの接続部分に設けられた「可動シュート」が作動しておらず、閉鎖障害となっていた事例が複数箇所あった。一方、ローラコンベヤが閉鎖障害となっていた事例はなかった。

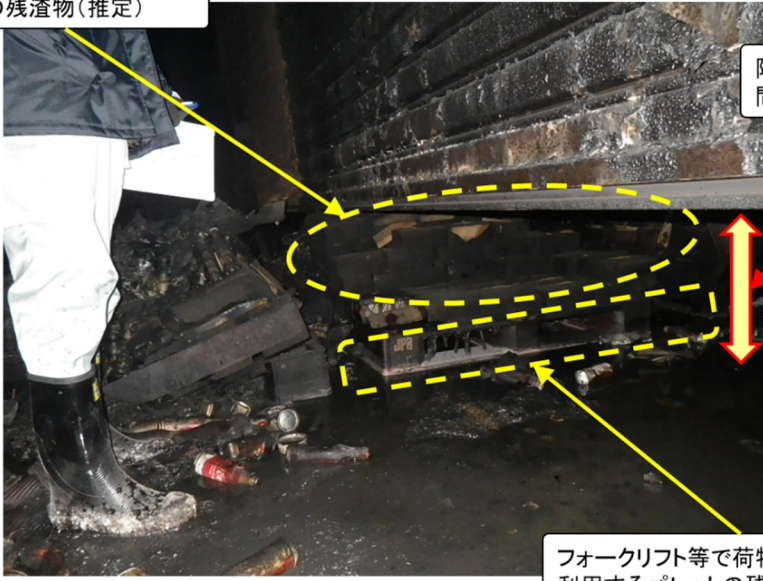
写真 2-5-3 防火シャッターの降下部分に置かれていた物品

現場調査では、防火シャッターが降下することとなっている部分において、保管されていた荷物と思われる物品の残渣物が確認されている。倉庫内に保管されていた荷物その他の物品が、防火シャッターの降下位置に放置・存置されていたことも閉鎖障害の原因の一つと考えられる。

パレットの上に載っていた
荷物の残渣物(推定)

降下したシャッターと床面の
間に隙間が生じている

フォークリフト等で荷物を運ぶ場合に
利用するパレットの残渣物(推定)

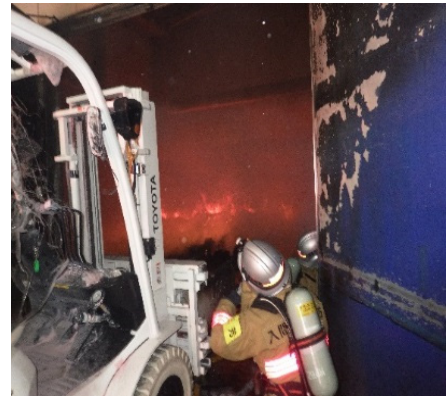
写真3-1-1

9時30分 端材室内部の状況

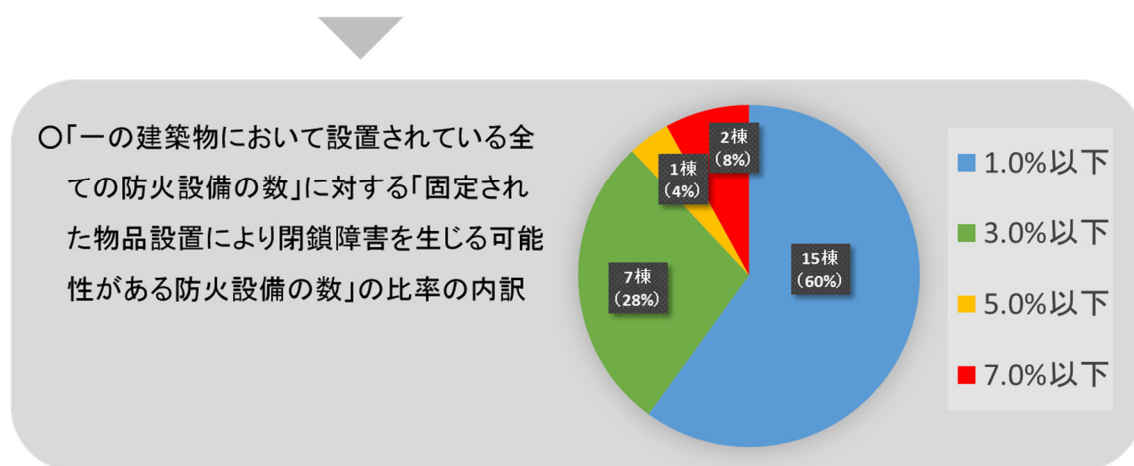
図 4-3-7 防火設備の閉鎖障害の状況

調査実施 件数	防火設備					
		不備なし	閉鎖障害				
			コンベヤなど固定 された物品設置	荷物など固定され ていない物品放置	劣化・損傷 ^{※2}	常閉防火扉が固定 されて閉鎖しない	感知器の作動障害 となる物品設置
建物数	219	138	25 ^{※3}	29	34	36	0
比率 ^{※1}	—	63.0%	11.4%	13.2%	15.5%	16.4%	0.0%

※2 防火シャッターのレール変形や防火扉の部品(ドアクローザー等)の故障等によるもの。

※3 うち、コンベヤによるものは6棟。

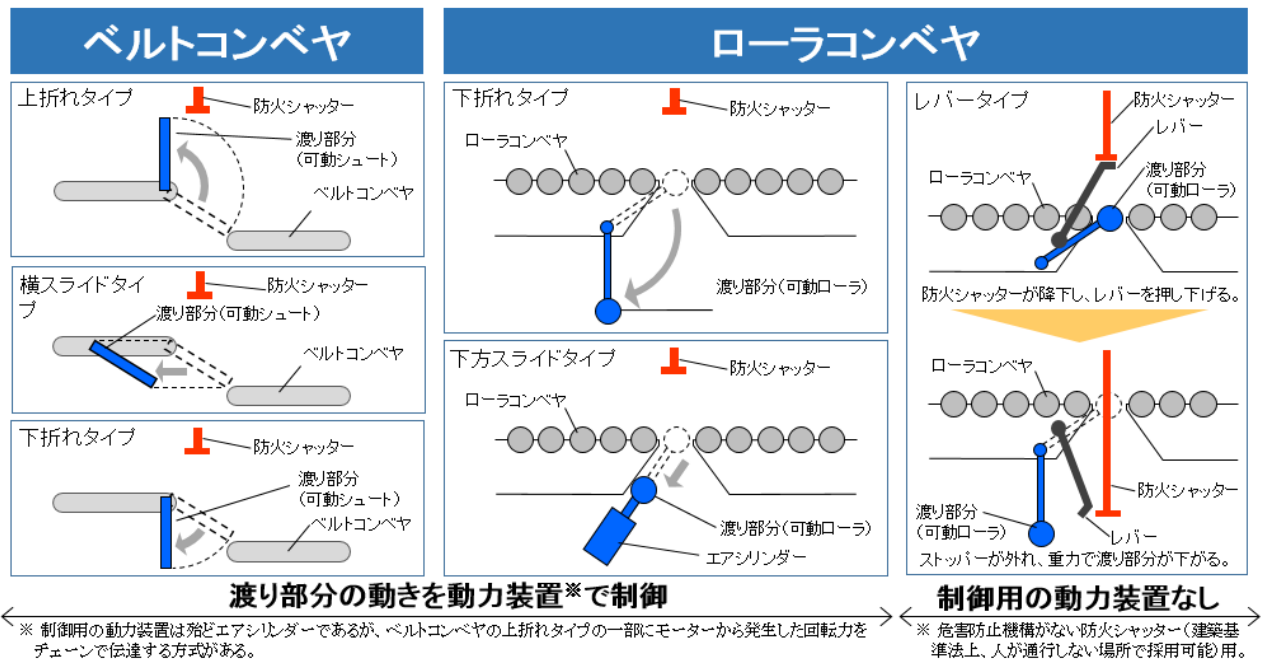
図 4-4-1 コンベヤの可動方式①

- コンベヤにはベルトコンベヤとローラコンベヤの2方式がある。
- 防火シャッターの降下位置には何もない(10cm程度の隙間で落ちない形状の荷物のみを扱う前提)場合もあるが、荷物が落ちない、あるいは傷まないように、渡り部分に可動機構(可動シュートや可動ローラ)を設ける場合が多くある。
- その場合、渡り部分は上方や下方に折れたり、スライドするなどして防火シャッターの降下位置から退避する。
- 渡り部分の動作は基本的に動力装置で制御される。ただし、一部に制御用の動力装置を用いないもの(危害防止機構がない防火シャッター用のレバータイプ)もある。

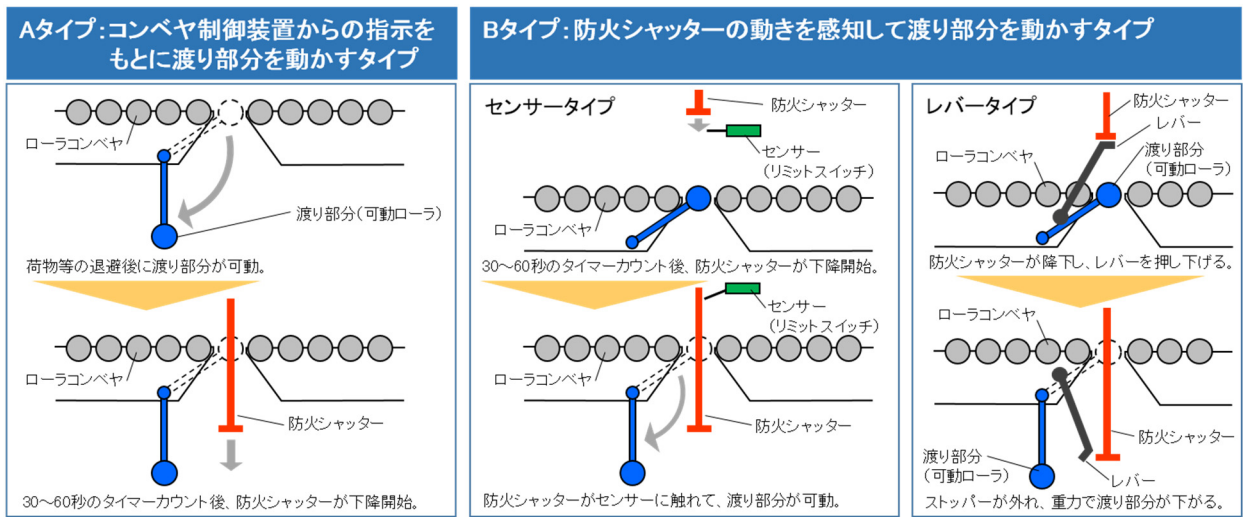
図 4-4-2 コンベヤの可動方式②

- 荷物等の退避後に先に渡り部分が可動し、その後にシャッターが降下するタイプ(Aタイプ)と、先にシャッターが降下し始め、センサー等にシャッターが触れると渡り部分が可動するタイプ(Bタイプ)の2つがある(図4-4-2参照)。

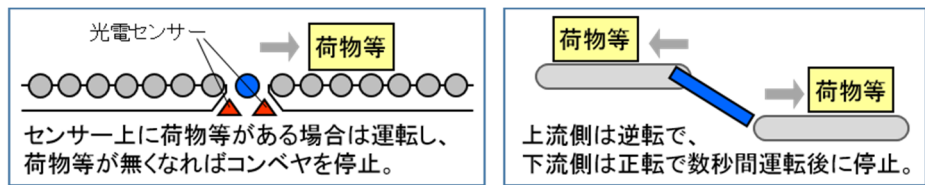
図 4-4-3 荷物等の退避

- 火報信号を受けてから 30～60 秒のタイマーカウント後に防火シャッターが降下を開始するよう設定している。その間に様々な方法（図 4-4-3 参照）で防火シャッター下にある荷物等の退避を行う。

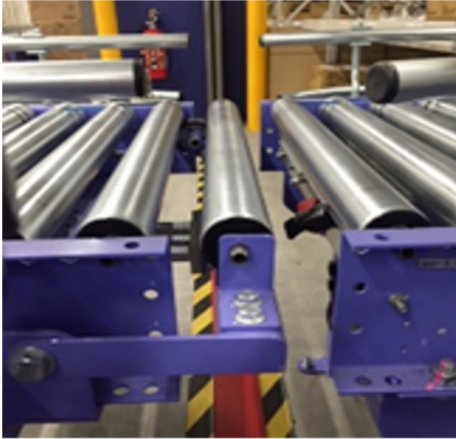
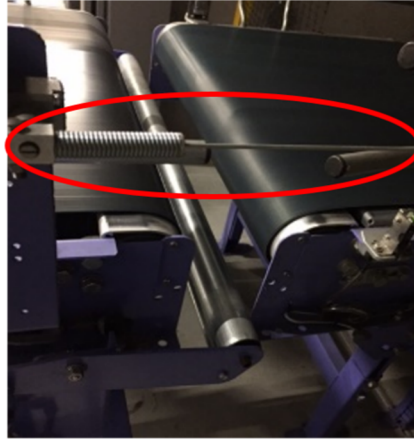
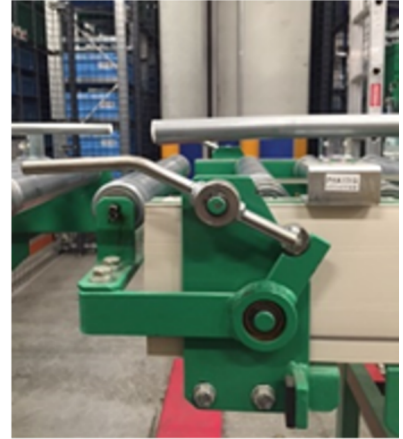
写真 4-4-1 可動機構各部の事例写真

- 配線は部分的に耐熱仕様の場合もあるが、非耐熱仕様が一般的である。
- 荷物等の退避、渡り部分の可動に必要な動力は商用電源から得ており、非常用電源を有していない。
- 電源を喪失した場合などで、渡り部分が重力に従って下に移動するなどして防火シャッター降下の障害にならないケースもあると考えられるが、どのようなタイプや条件でこの挙動が保証されるかについてはメーカーも把握できていない。

渡り部分(可動ローラ)

※ 写真の左側に動力装置であるエアシリンダーが設けられている。

シャッター降下センサー

※ 写真の赤囲み部分の様に、バネ付きの針金がシャッター降下位置に出ている。

レバータイプ

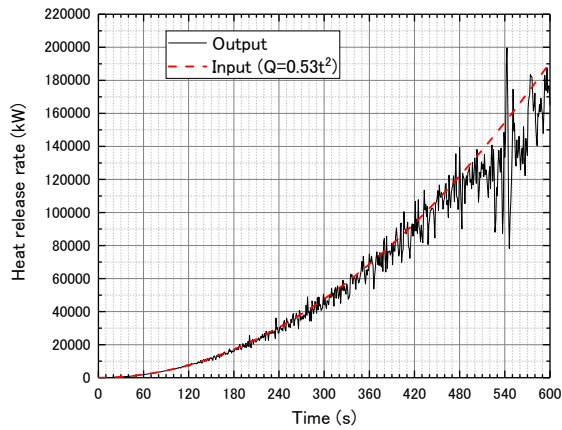
出力データとしての発熱速度

発熱速度は出火約7分(420秒)後から若干低減する。その低減している時間帯には、端材室の燃焼において酸素が不足が生じていたことを示している。

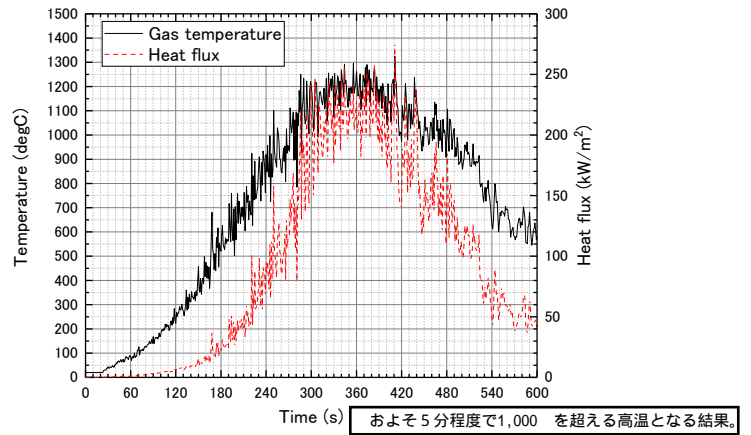
端材室2階部分の天井中央部におけるガス温度と熱流束

出火から約4分において、感知器加熱実験と同等の熱環境になることを示している。

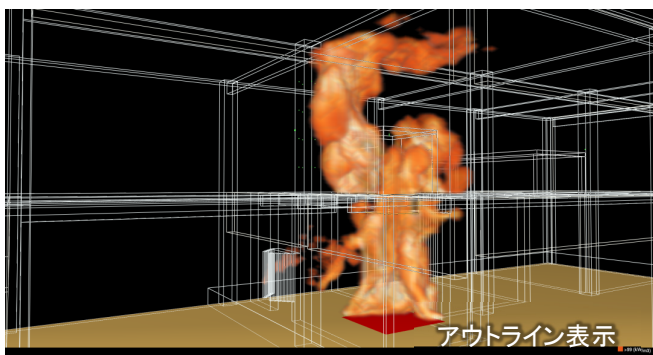
端材室上部開口部(2階部分)が端材室の隅に位置するため、そこを通過する火炎は壁面に沿う(コアンダ効果)。
